## **Zpráva o zatečení do Základní školy v Rosicích 1.9 – 2.9. 2018 a následném odstraňování škod**

### **Stav objektu a postup prací před zatečením**

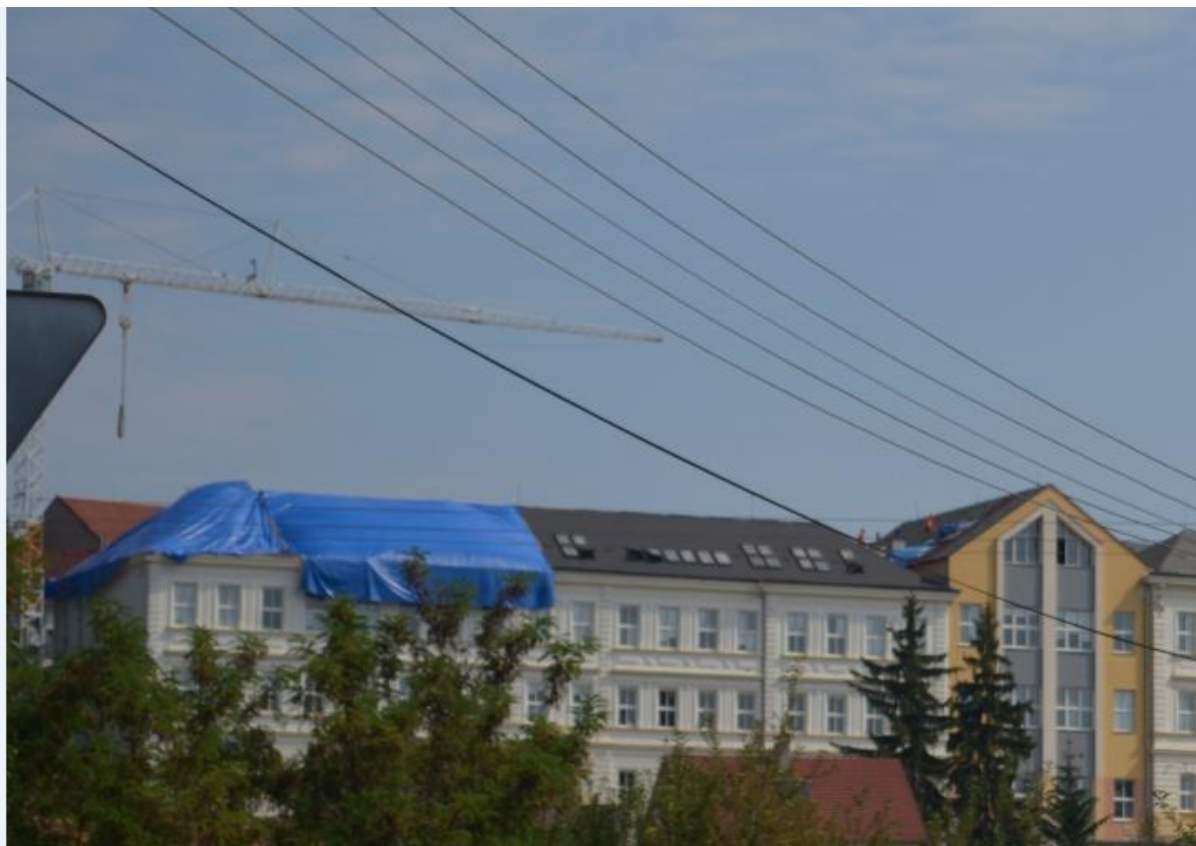
Příklad provádění oplachtování při počátku demontáží , 4.8.2018

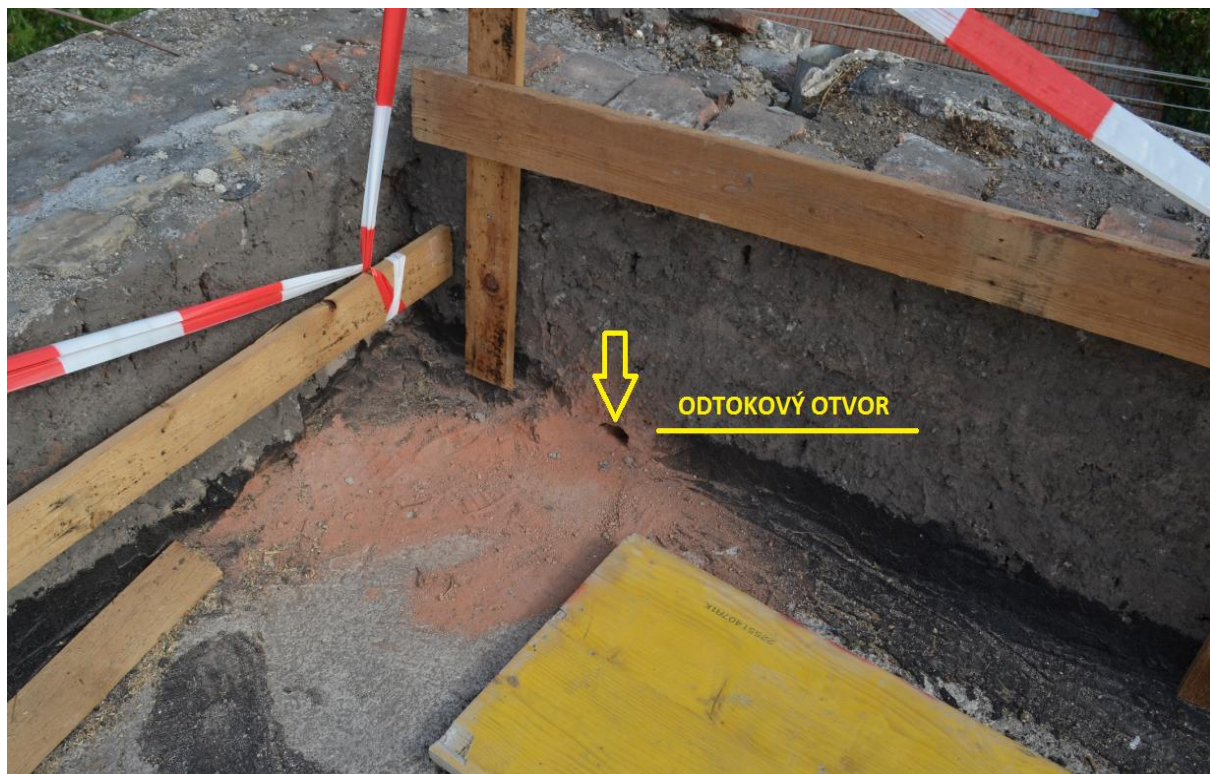
Příklad odtokového otvoru, 10.8.2018

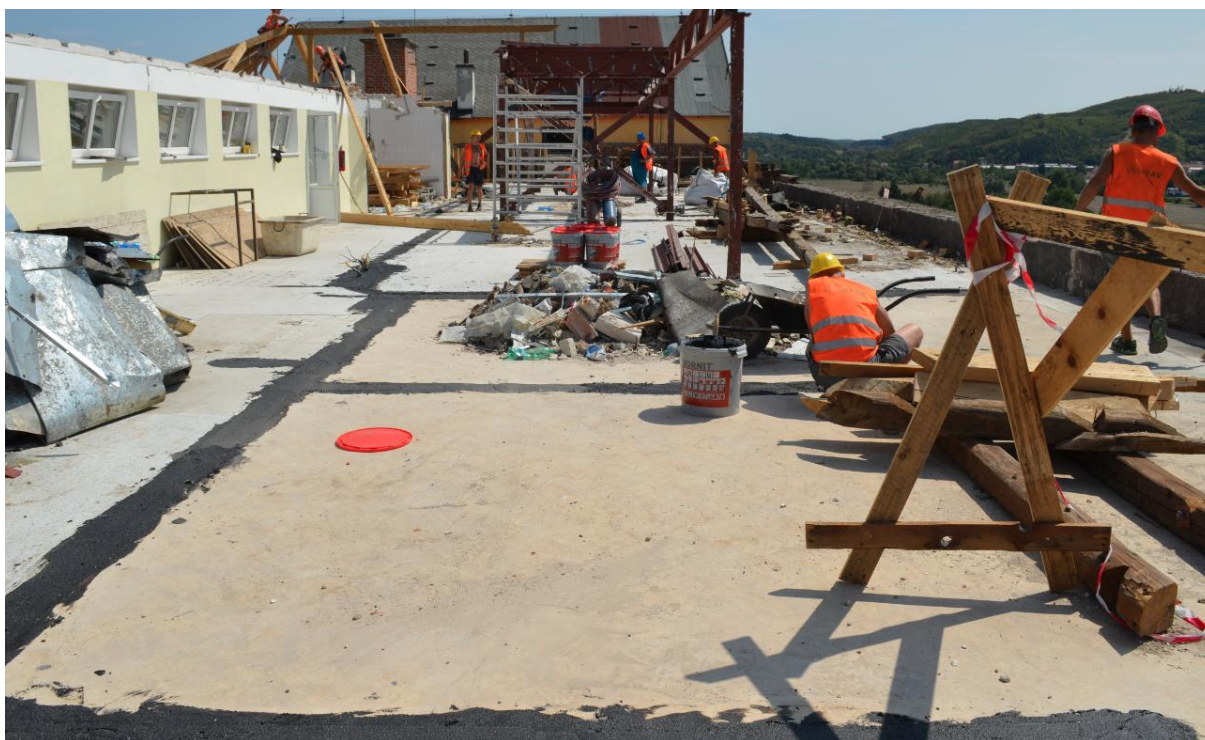
*Demontáže ocelových konstrukcí, hydroizolační nátěry, fotografie 10.8.2018*

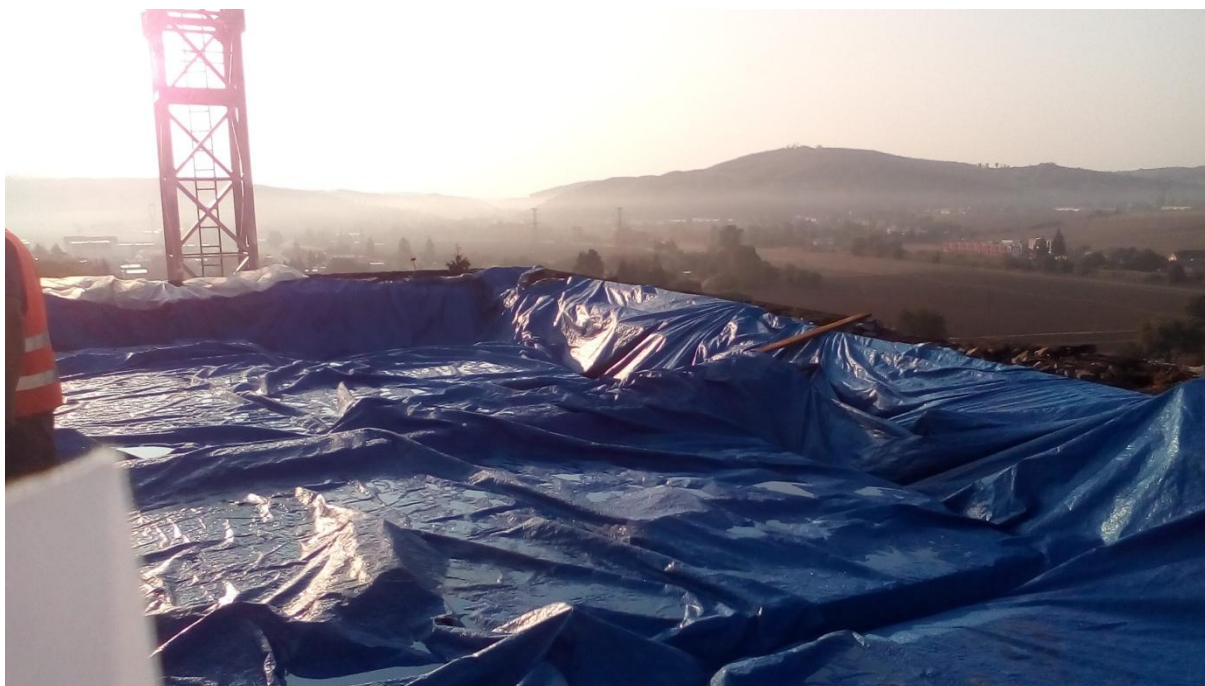
*Fotografie z 31.8.2018 o provedení opatření proti zatečení*
